COMUNE DI BUGGERRU

*INTERVENTI DI MESSA IN SICUREZZA DELLE DISCARICHE PRESENTI IN
PROSSIMITÀ DELLA SPIAGGIA DI BUGGERRU E MESSA IN SICUREZZA
PERMANENTE DELLE VECCHIE DIGHE STERILI A RIDOSSO DELL'AREA
PORTUALE*

PROGETTO DEFINITIVO

ALLEGATO O
RELAZIONE DI COMPATIBILITA' PAESAGGISTICA
rev. 1

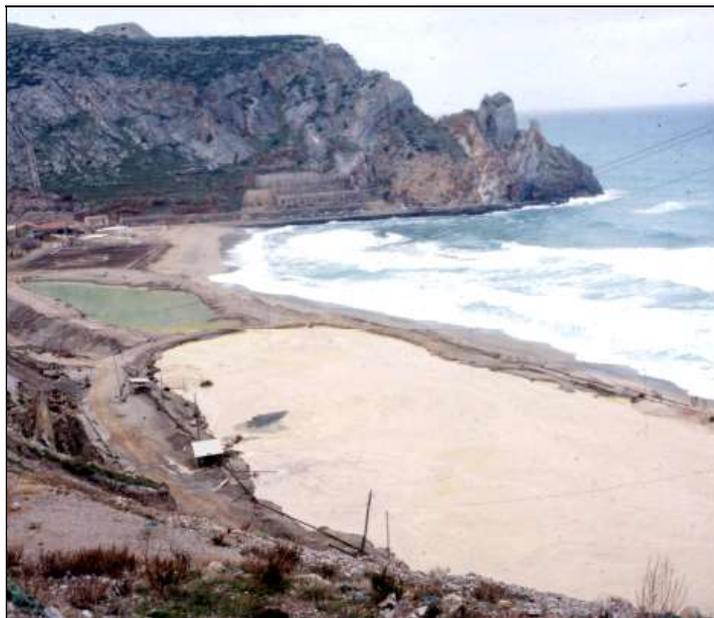
I fini di laveria nella fase iniziale dell'attività mineraria occupavano l'area antistante l'impianto di flottazione e in seguito, per questioni di spazio, l'area occupata dall'abbancamento, ha mutato la sua geometria estendendosi fino ad interessare quasi tutto l'arenile (Foto 1).

Foto 1 – Spiaggia di Buggerru occupata dagli sterili di flottazione

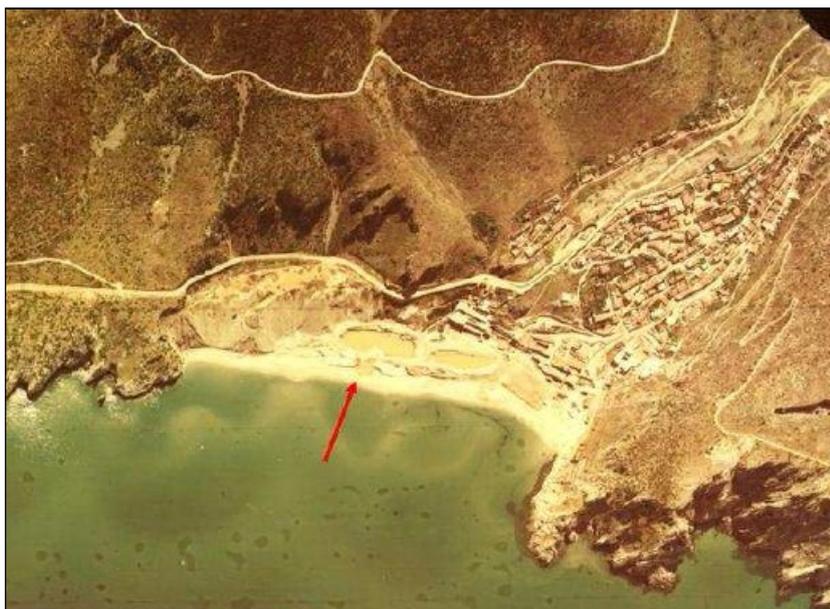
Nel 1977 in seguito all'ennesima apertura degli argini si manifestò un grave fenomeno di inquinamento del litorale che portò alla definitiva chiusura dell'impianto e la conseguente cessazione definitiva dell'attività estrattiva (Foto 2).

Foto 2 – Spiaggia di Buggerru occupata dagli sterili di flottazione con indicazione della rottura dell'argine e il conseguente riversamento a mare dei fini

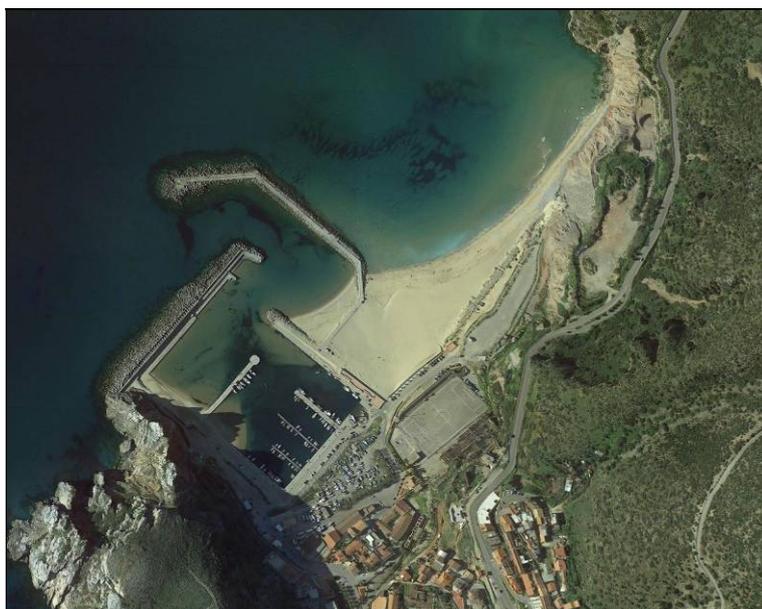
Dal 1977 in poi i sedimenti sono stati progressivamente ricoperti e utilizzati per la realizzazione di un campo sportivo, un rimessaggio barche e un parcheggio camper (Foto 3).

Foto 3 – Vista aerea delle aree ricavate sul bacino sterili

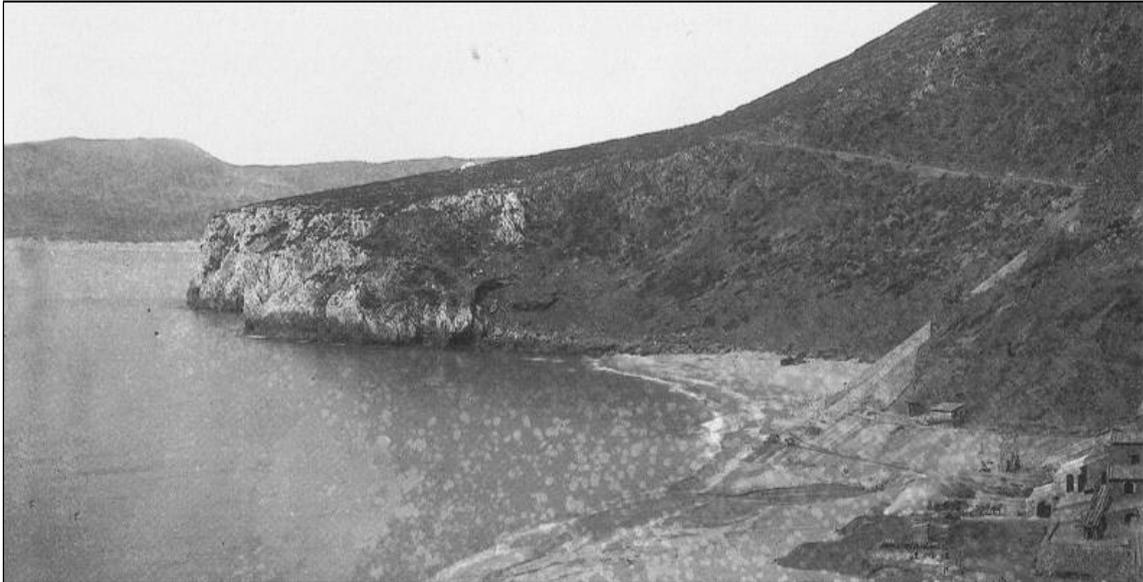
L'altro centro di pericolo è costituito da una grossa discarica mineraria derivante dall'abbancamento di scarti provenienti dagli scavi minerari i quali, essendo sterili o poco mineralizzati, venivano scaricati lungo il versante della montagna in quanto ritenuti non idonei al trattamento in laveria (Foto 4 e 5).

Foto 4 – Foto antecedente la realizzazione della discarica mineraria

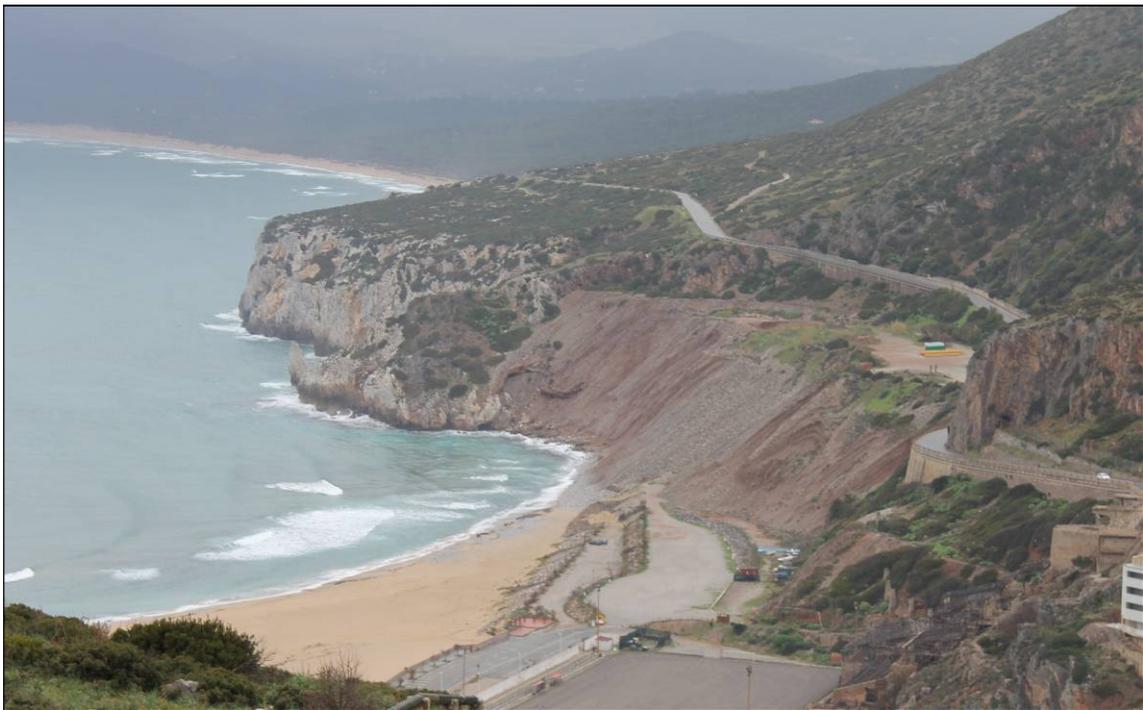
Foto 5 – Foto attuale della discarica mineraria

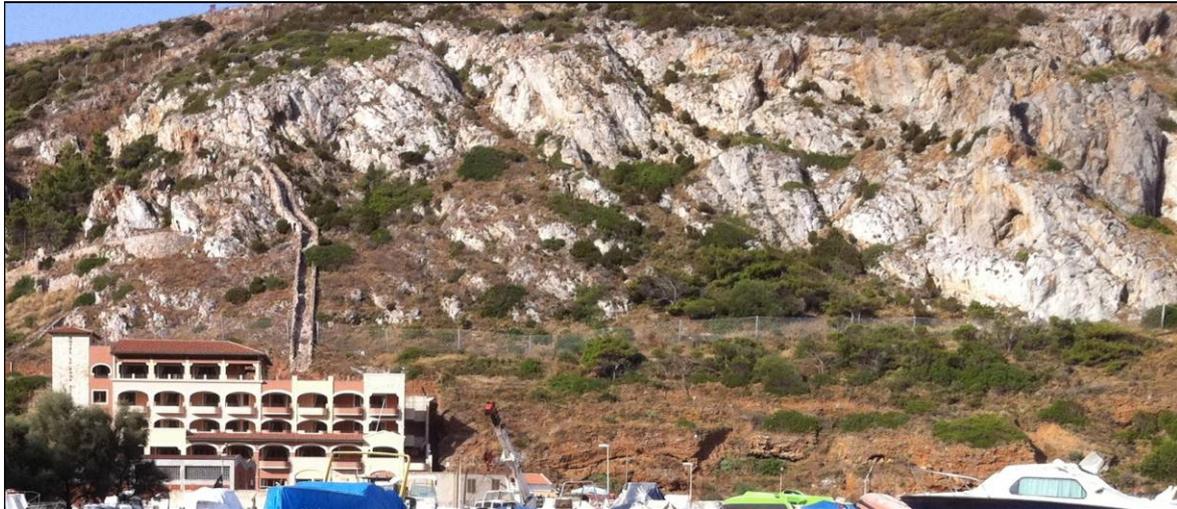
Il calcare ceroide, che sovrasta l'abitato si presenta, in genere, come un calcare compatto, non stratificato, e solo raramente in strati, la cui potenza varia dai 20 ai 50 cm (Foto 7).

Foto 7 – Calcari ceroidi che sovrastano l'area portuale

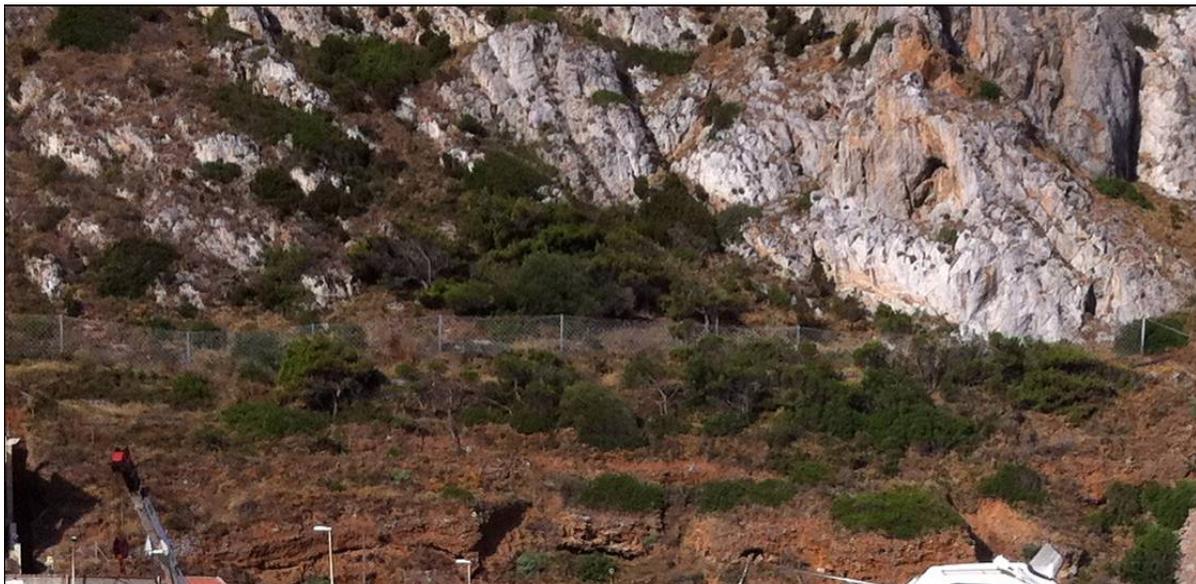
Il Quaternario che comprende con le discariche attuali, è rappresentato da lembi di alluvioni, antiche e recenti, e detriti di falda più o meno cementati (Foto 8).

Si può comunque distinguere un livello più antico, caratterizzato da ciottoli e frammenti, fortemente cementati da carbonato di calcio e limonite soprattutto alla base del massiccio calcareo dolomitico dove la fase diagenetica avanzata da luogo ad una formazione competente o semi-competente, con buone caratteristiche geomeccaniche.

Foto 8 – Depositi alluvionali alla base della falesia calcarea

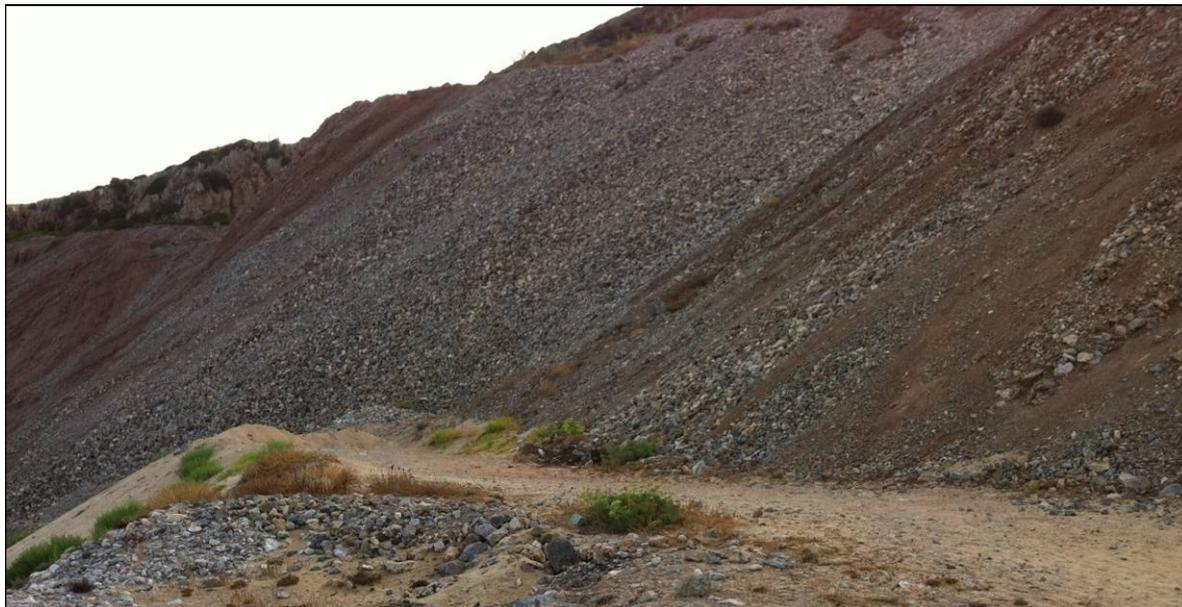
I depositi attuali sono rappresentati da dispersioni di ciottoli e frammenti sciolti e da accumuli di sterile di miniera e frammenti e blocchi di dolomie gialle in cumuli o coperture a diretto contatto con l'arcata sabbiosa (Foto 9).

Foto 9 – Depositi eterometrici di sterili di miniera frammisti a depositi alluvionali di versante

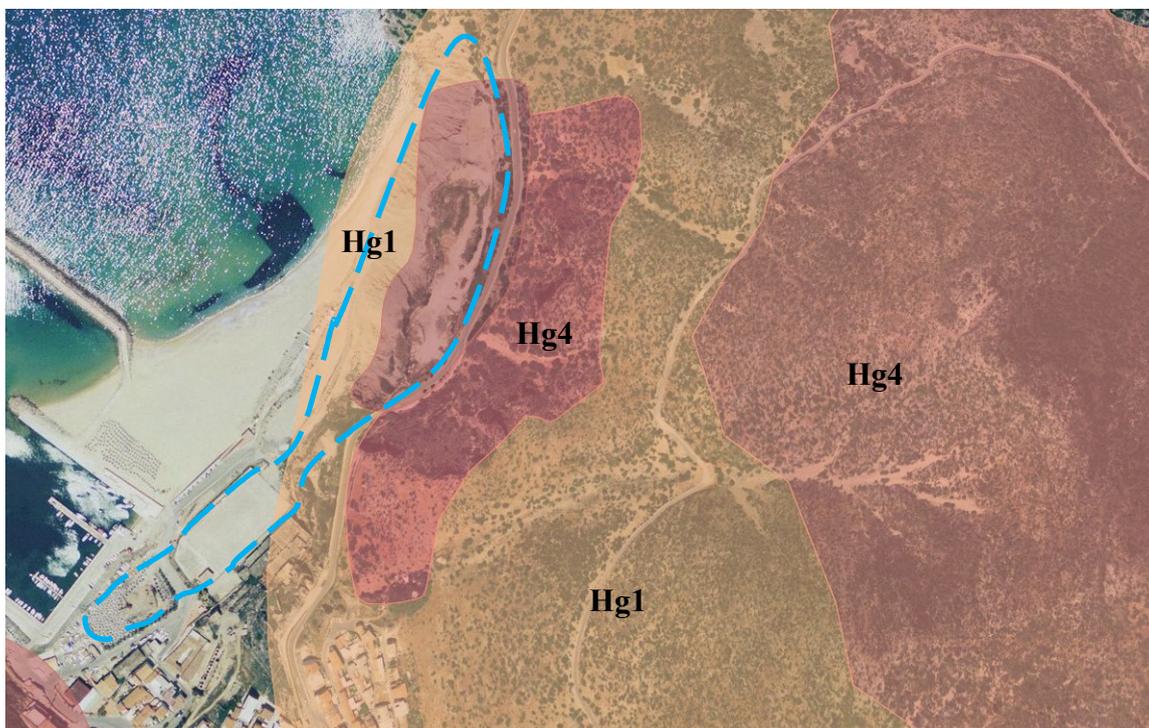
Si riporta di seguito lo stralcio della perimetrazione P.A.I. relativo all'area di intervento. L'area ricade in parte in zona Hg4 (pericolosità molto elevata da frana Hg4), in parte in zona Hg1 (aree di pericolosità moderata da frana).

Figura 10 – Aerofoto con sovrapposizione della perimetrazione PAI

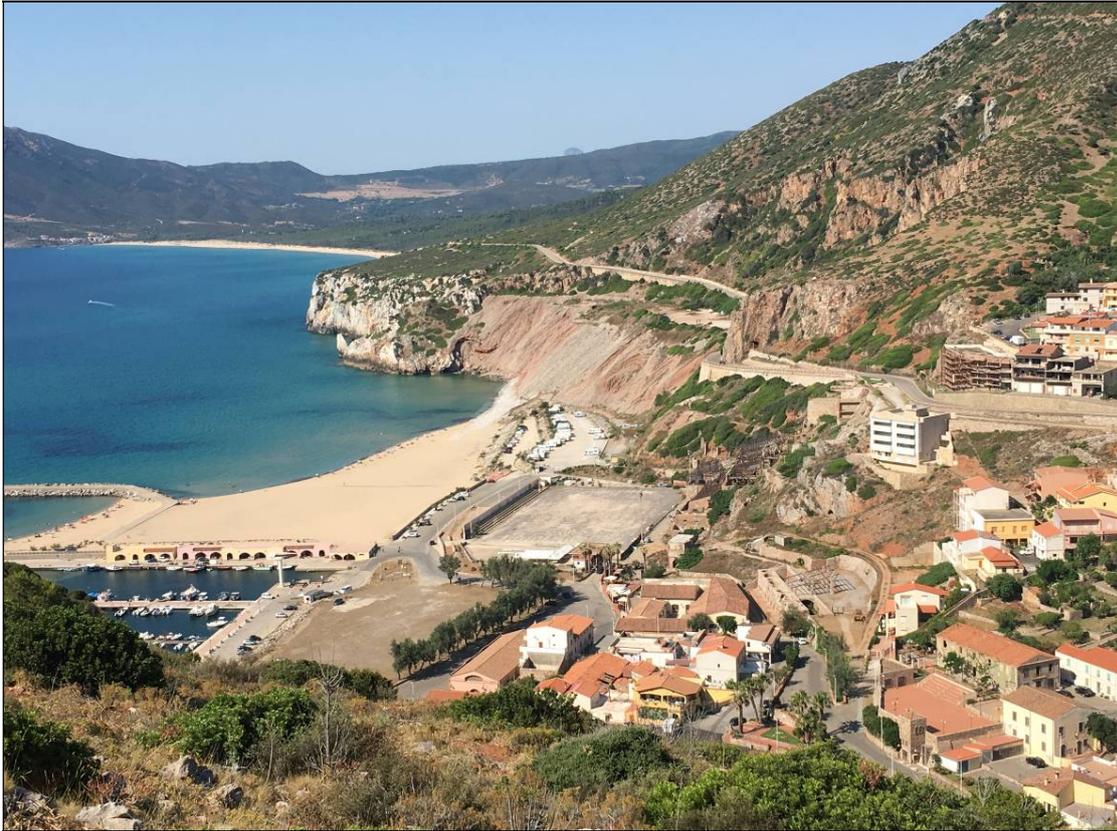
Foto 11 – Vista da sud dell'area di intervento (da nord verso sud - discarica mineraria, piazzale camper, ex campo sportivo ed ex piazzale barche

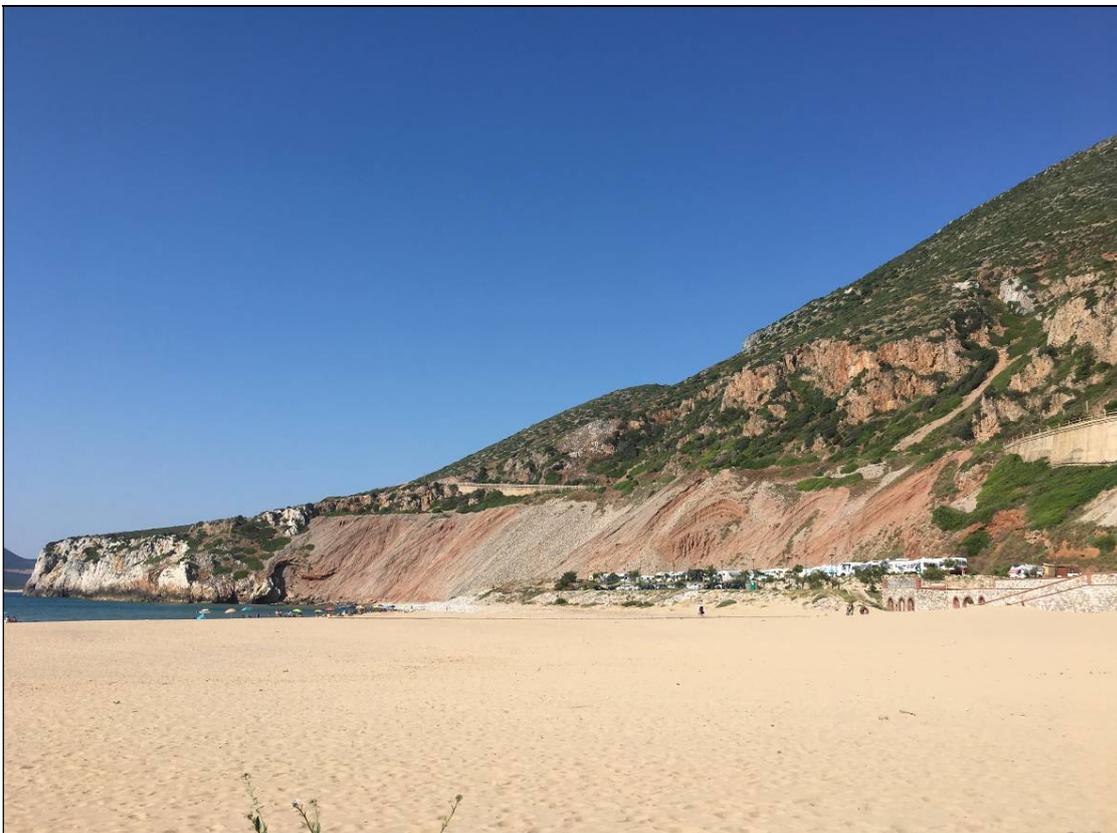
Il versante a ridosso della spiaggia di Buggerru risulta modificato dalla presenza di una grossa discarica mineraria derivante dall'abbancamento di materiali provenienti dagli scavi minerari limitrofi. Tale discarica ha modificato negativamente i luoghi, con particolare riferimento all'arenile e al paesaggio nel suo insieme (Foto 11, 12, 13, 14, 15, 16 e 17).

Foto 12 – Vista della discarica dall'arenile

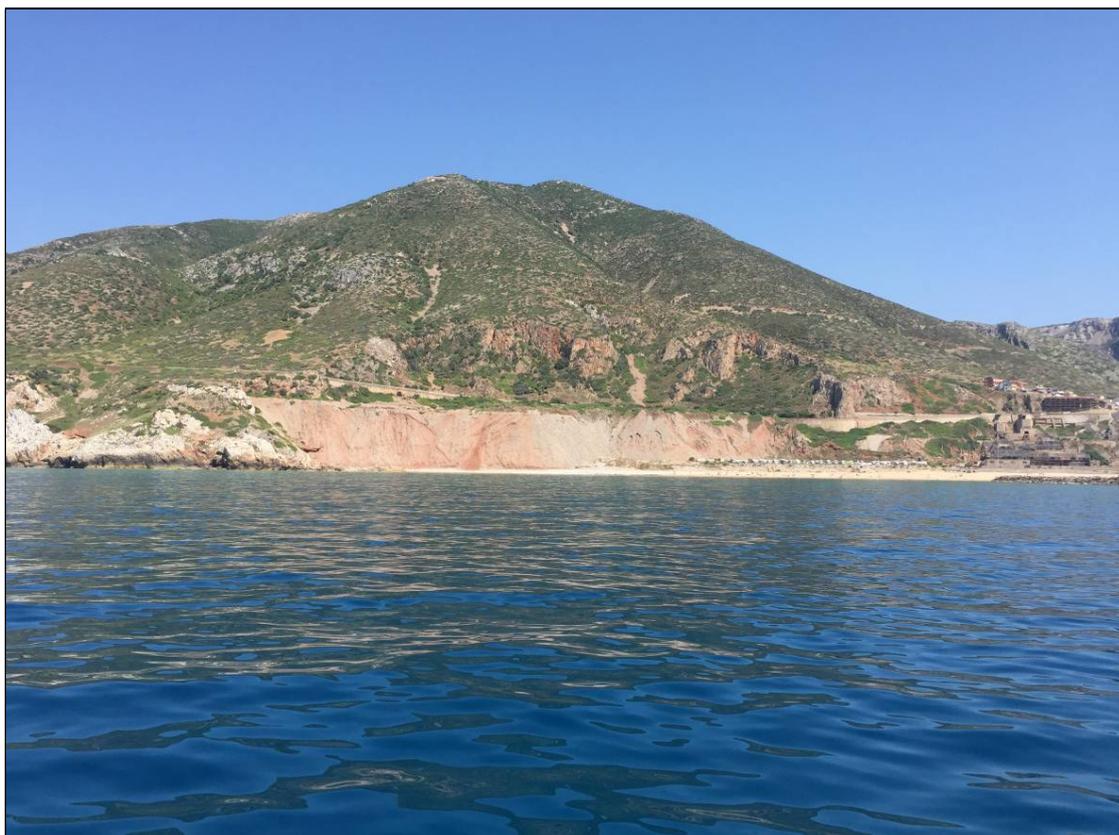
Foto 13 – Vista della discarica dal mare

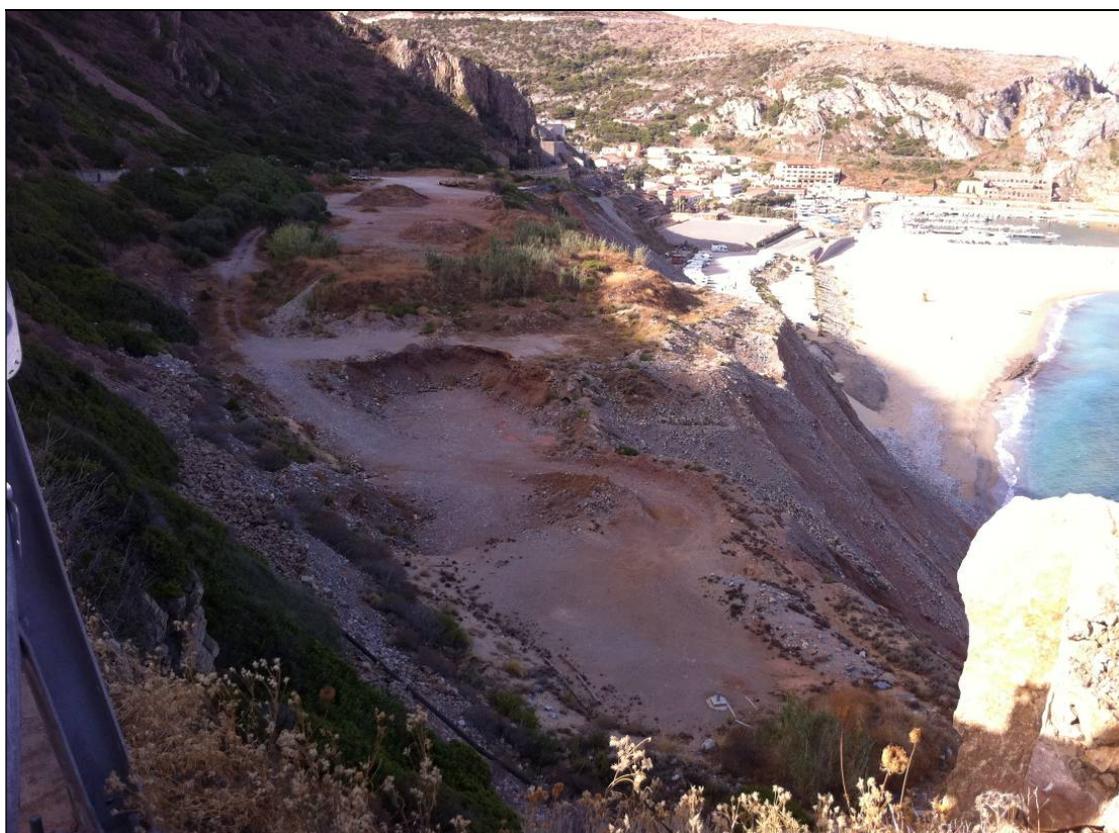
Foto 14 – Vista della sommità della discarica dalla strada provinciale

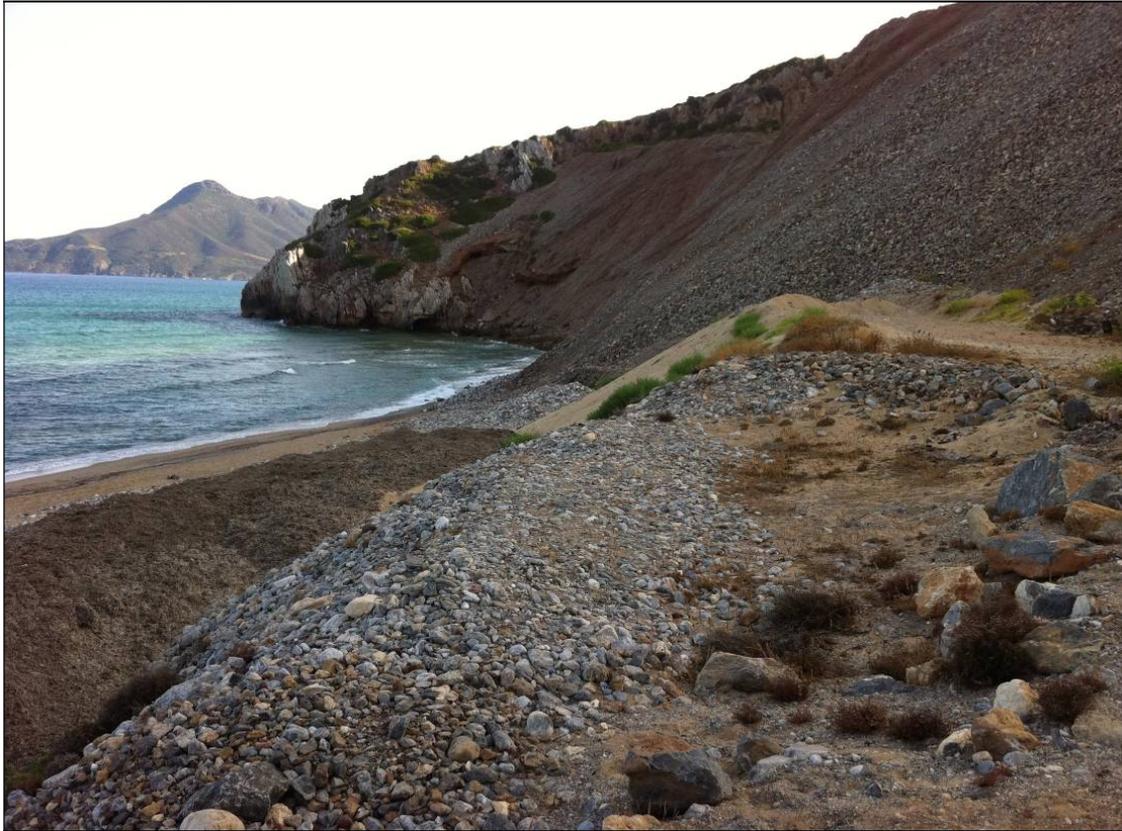
Foto 15 – Vista della discarica dalla spiaggia

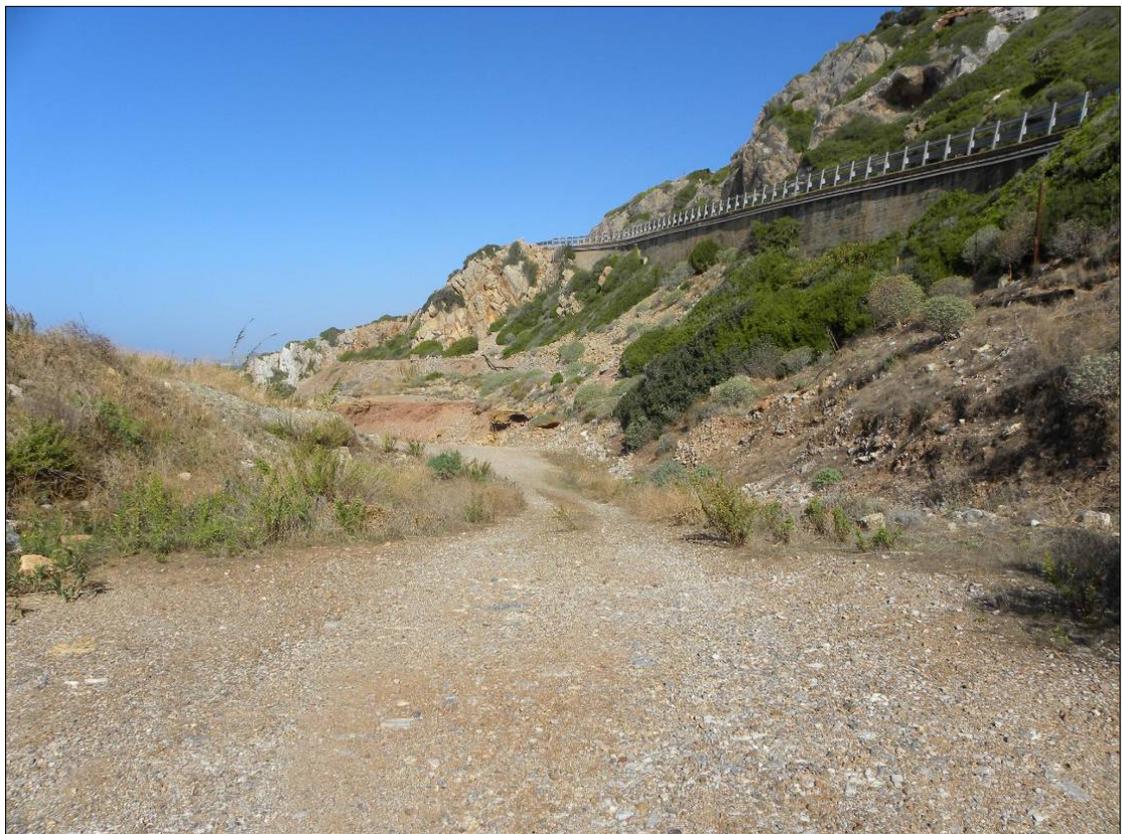
Foto 16 – Vista della sommità della discarica, in alto è visibile la strada provinciale

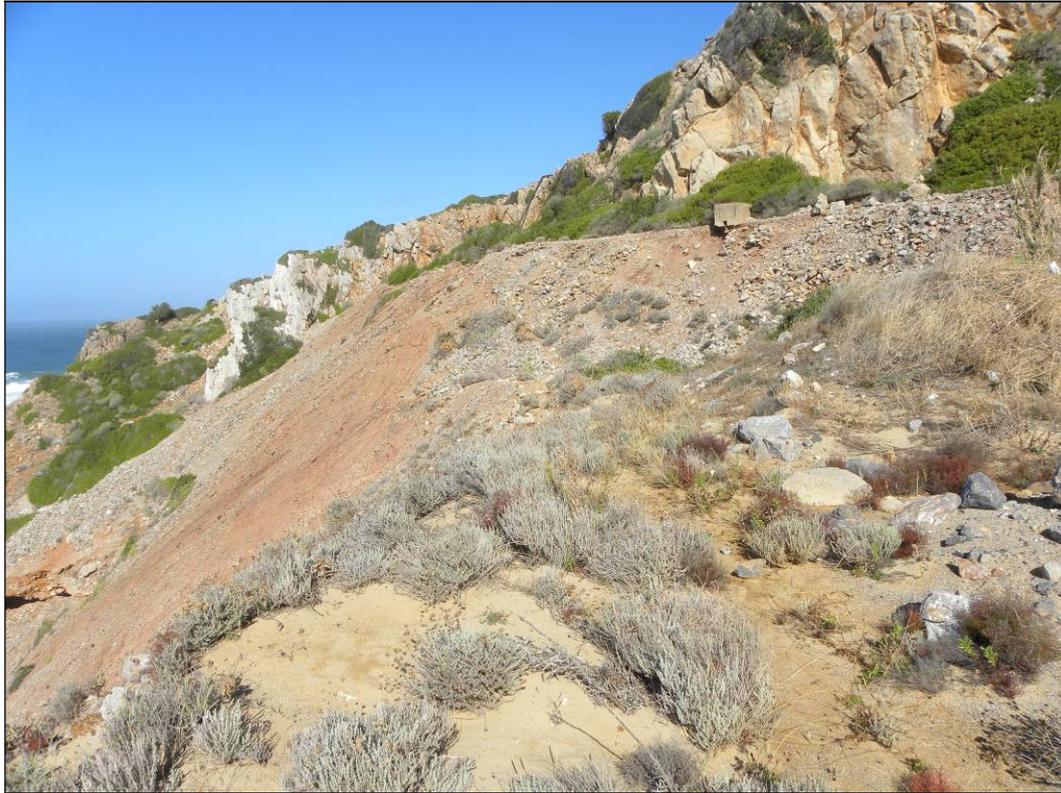
Foto 17 – Vista dell'estremo nord della discarica

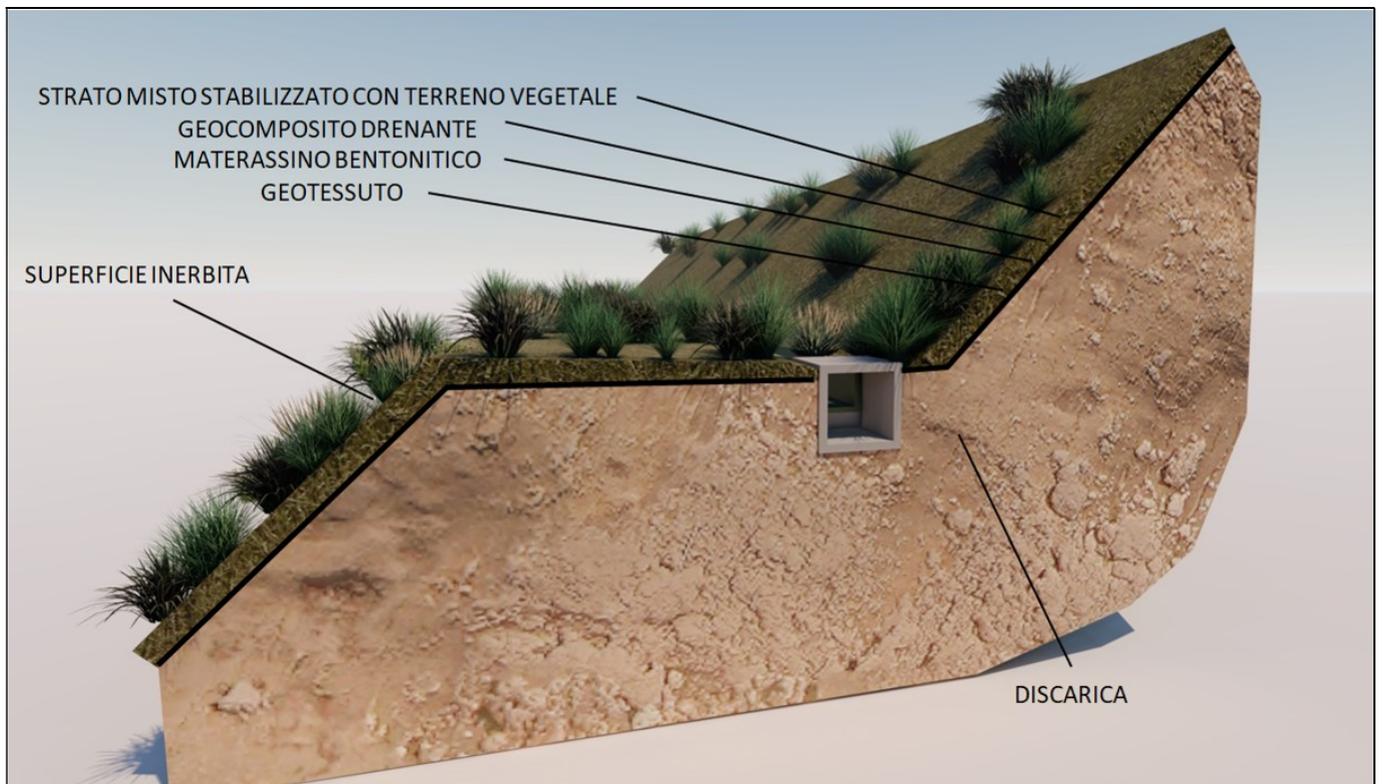
- regolarizzazione della superficie;
- geotessile;
- materassino bentonitico;
- geocomposito ad alta capacità drenante;
- strato di rivestimento delle scarpate costituito da stabilizzato di cava 0-40 e terra vegetale con spessore medio di cm 25, leggermente costipato.
- rinverdimento della superficie con vegetazione autoctona.

Sezione tipo gradone

I gradoni saranno dotati di canalette in c.a. per drenare per le acque di infiltrazione all'interno della copertura e di corrivazione superficiale che conferiranno in un sistema di pozzetti di raccolta e condotte in pvc.

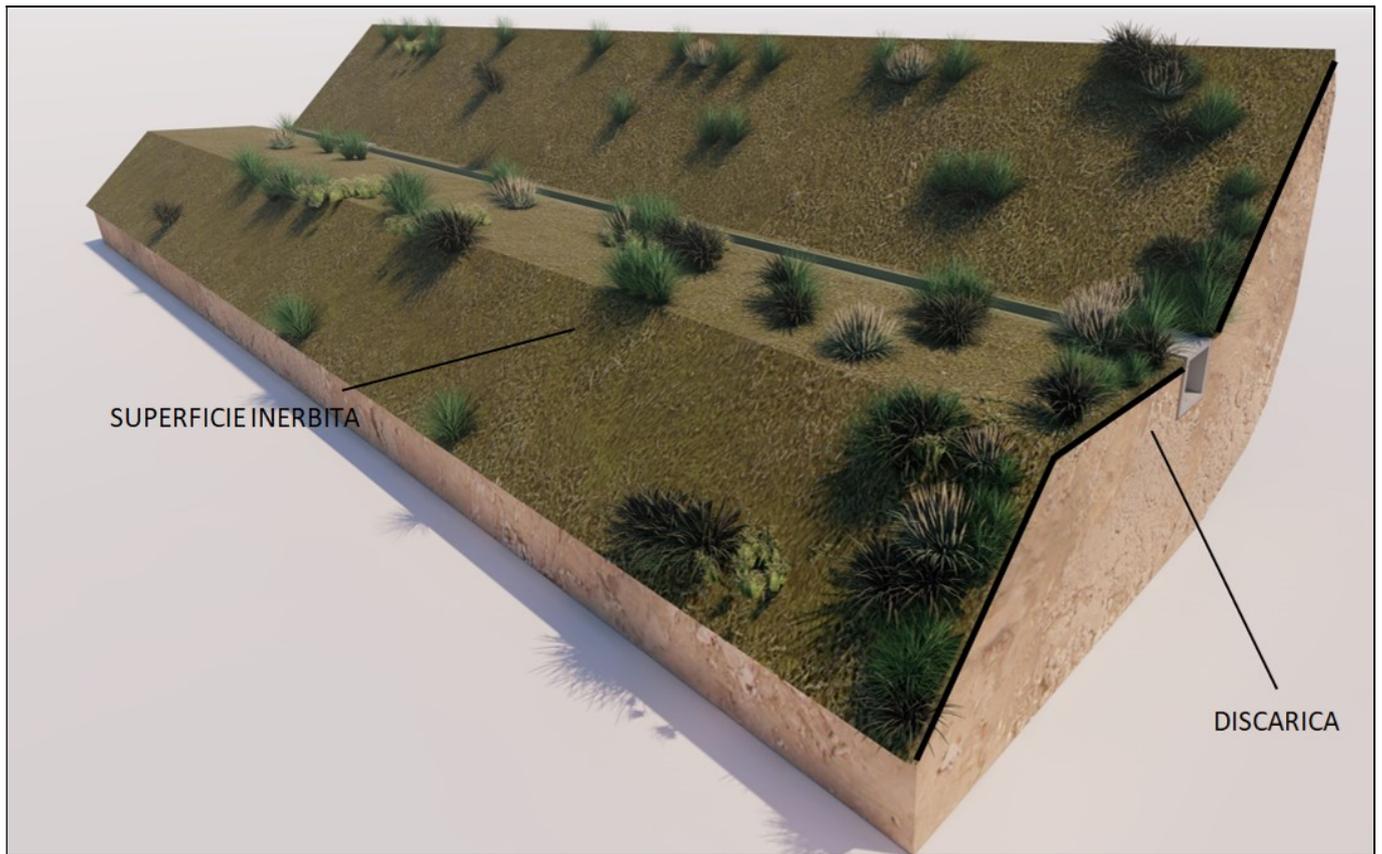
L'intera area verrà dotata di un sistema di raccolta delle acque piovane costituito da una rete di canalette prefabbricate in c.a. sezione 40 x 40 cm collegate ad una condotta in pvc del diametro di 300 mm.

Canala di raccolta acque meteoriche al piede del gradone

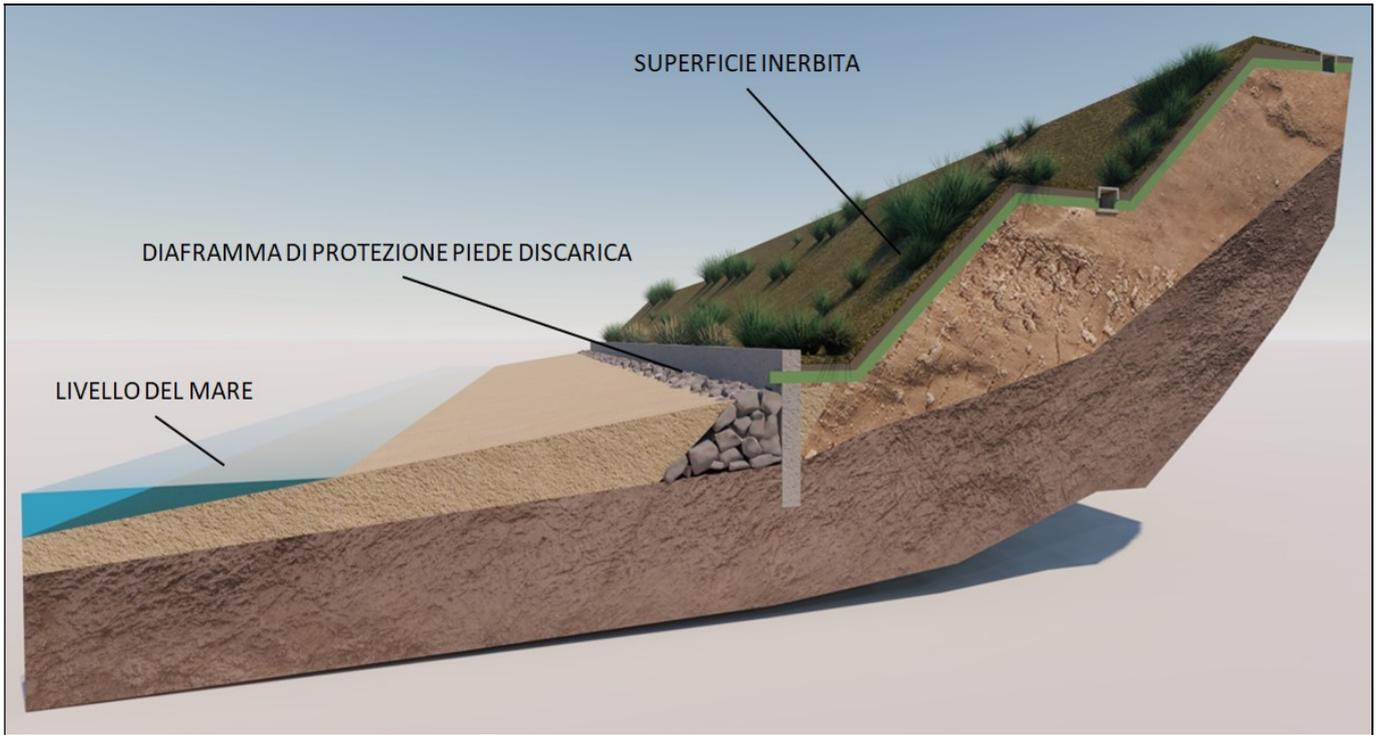
Il corpo discarica verrà protetto al piede mediante realizzazione di un diaframma continuo in cemento armato dello spessore di 50 cm avente la doppia funzione di contenere il piede della discarica e di evitare la sua erosione.

Lungo il diaframma sul lato spiaggia verrà posizionata una scogliera sommersa nella sabbia avente la funzione di proteggere e mascherare il diaframma nel caso in cui la quota spiaggia si dovesse abbassare per effetto della evoluzione della linea di costa.

Sezione del corpo discarica in corrispondenza del diaframma di protezione, e visibile il sistema di raccolta e allontanamento acque meteoriche (tubo verde)

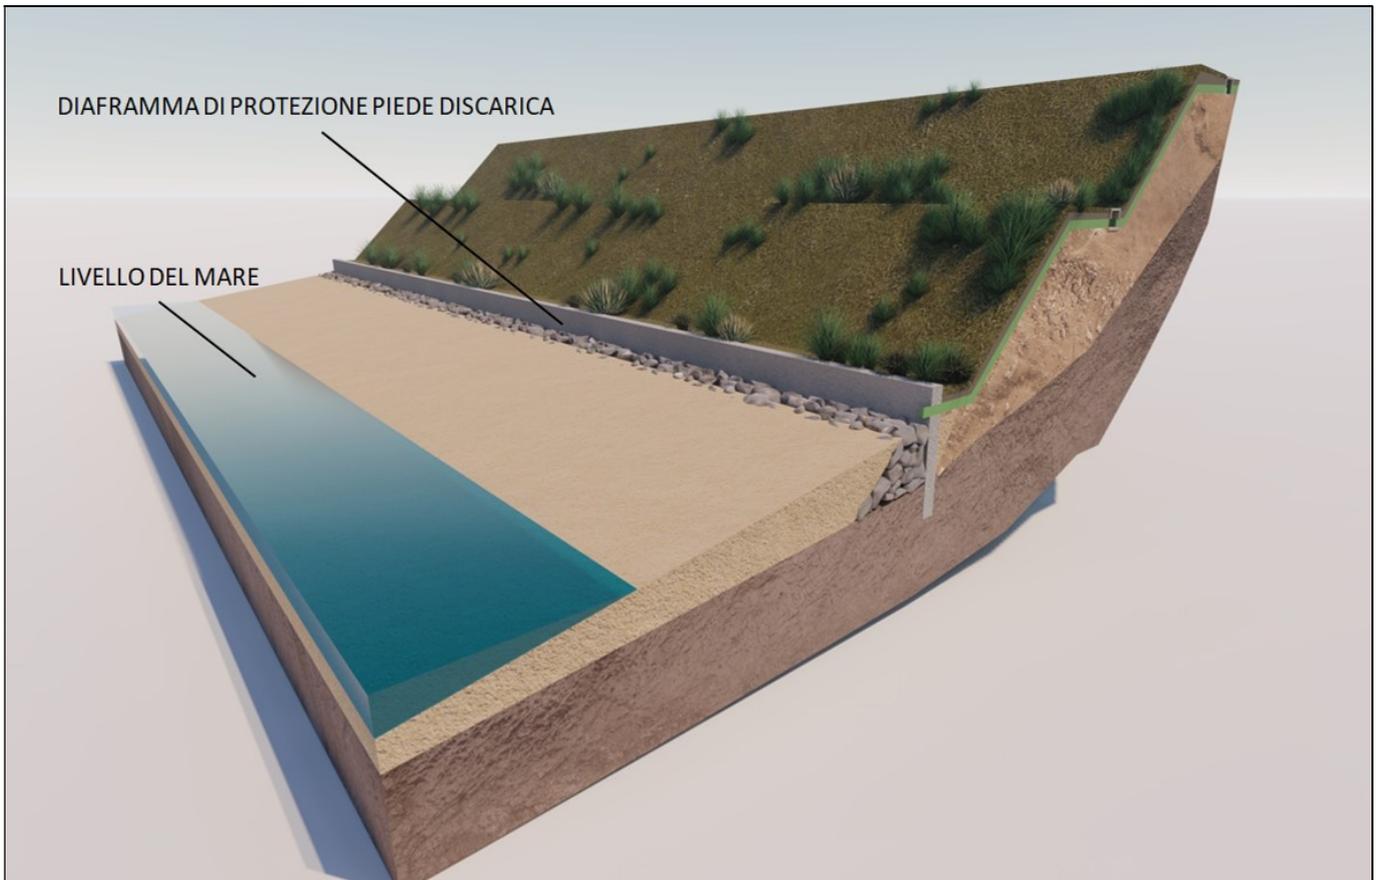
Sezione con vista prospettica del corpo discarica in corrispondenza del diaframma di protezione, e visibile il sistema di raccolta e allontanamento acque meteoriche

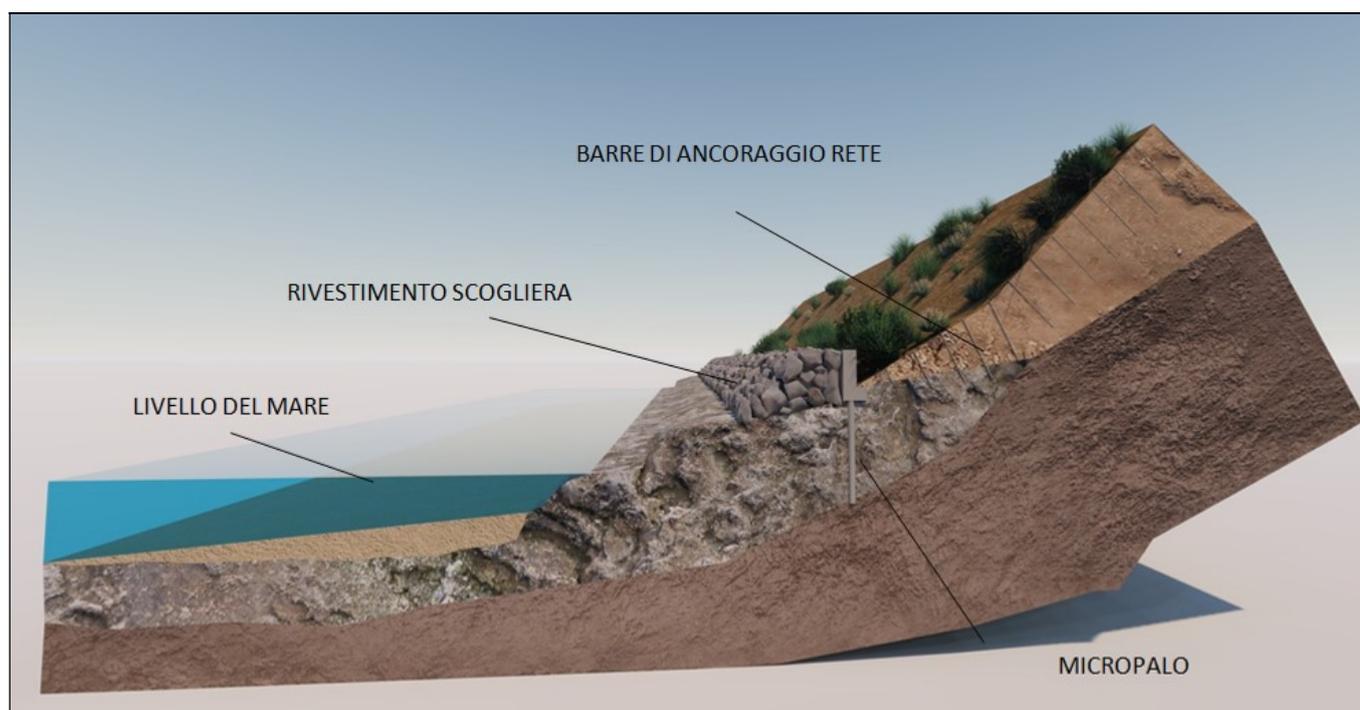
Tutto il materiale derivante dalla riprofilatura e regolarizzazione delle superfici verrà riutilizzato in situ. Il piede di questa porzione di discarica verrà consolidato e protetto con un muro di contenimento con fondazione sostenuta da micropali impostati sul basamento roccioso. Il muro sarà posizionato al di fuori della linea di costa ad una quota di 2,50 m.s.l.m e verrà mascherato da una scogliera al fine di limitare l'impatto visivo dell'opera.

Sezione del corpo discarica in corrispondenza del muro di contenimento mascherato con scogliera

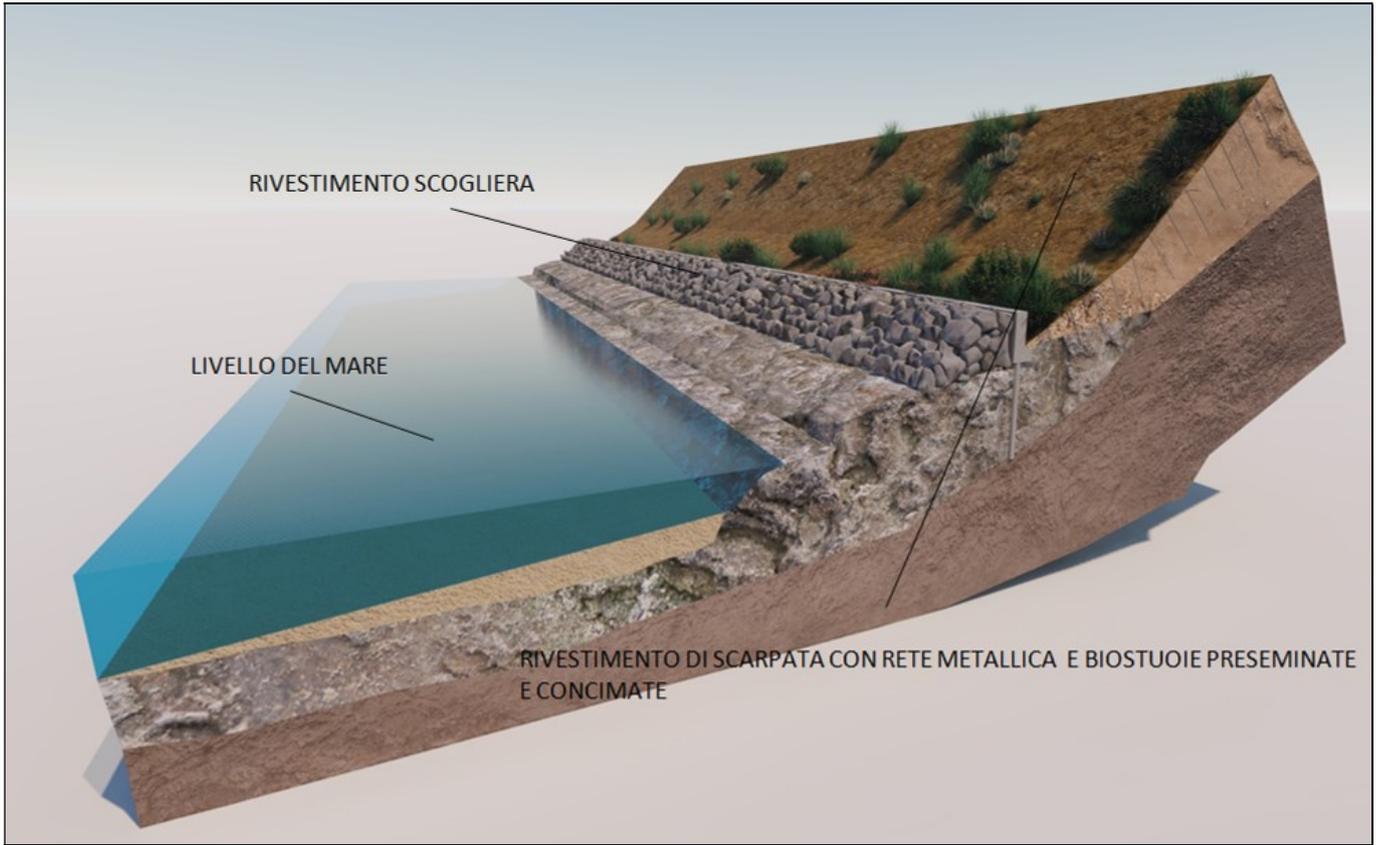
Sezione con vista prospettica del corpo discarica in corrispondenza del muro di contenimento mascherato con scogliera

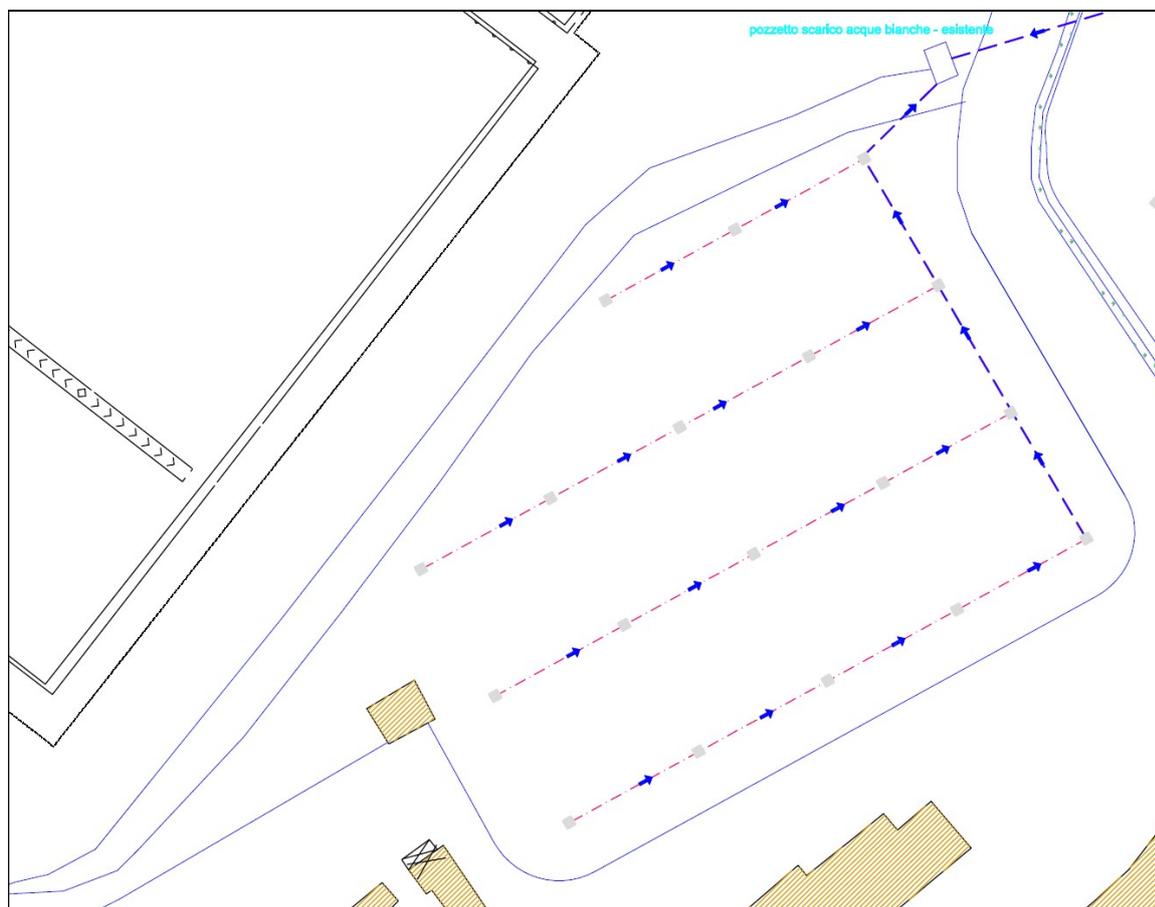
Figura 12 – Planimetria dell'area barche con la rappresentazione delle opere in progetto

L'intervento consiste nello scavo di 2.306 m³ di fanghi di cui 2.078 da conferire ad abbancamento mentre circa 227 m³ verranno movimentati all'interno della stessa area per la regolarizzazione della superficie.

Sulla superficie regolarizzata verrà steso uno strato di fondazione dello spessore di 30 cm di tout venant proveniente dalla discarica, al di sopra del quale verrà realizzata la copertura definitiva con uno strato di c.a. dello spessore di 15 cm.

L'area verrà dotata di impianto di drenaggio e smaltimento delle acque meteoriche costituito da un sistema di pozzetti con griglia e condotte in pvc, (condotte secondarie 200 mm e condotta principale del diametro 300 mm che conferirà nella rete cittadina).

Si riporta di seguito la planimetria con evidenziate le opere in progetto (Figura 12).
