COMUNE DI BUGGERRU

*INTERVENTI DI MESSA IN SICUREZZA DELLE DISCARICHE PRESENTI IN
PROSSIMITÀ DELLA SPIAGGIA DI BUGGERRU E MESSA IN SICUREZZA
PERMANENTE DELLE VECCHIE DIGHE STERILI A RIDOSSO DELL'AREA
PORTUALE*

PROGETTO DEFINITIVO

ALLEGATO O
RELAZIONE DI COMPATIBILITA' PAESAGGISTICA
rev. 1

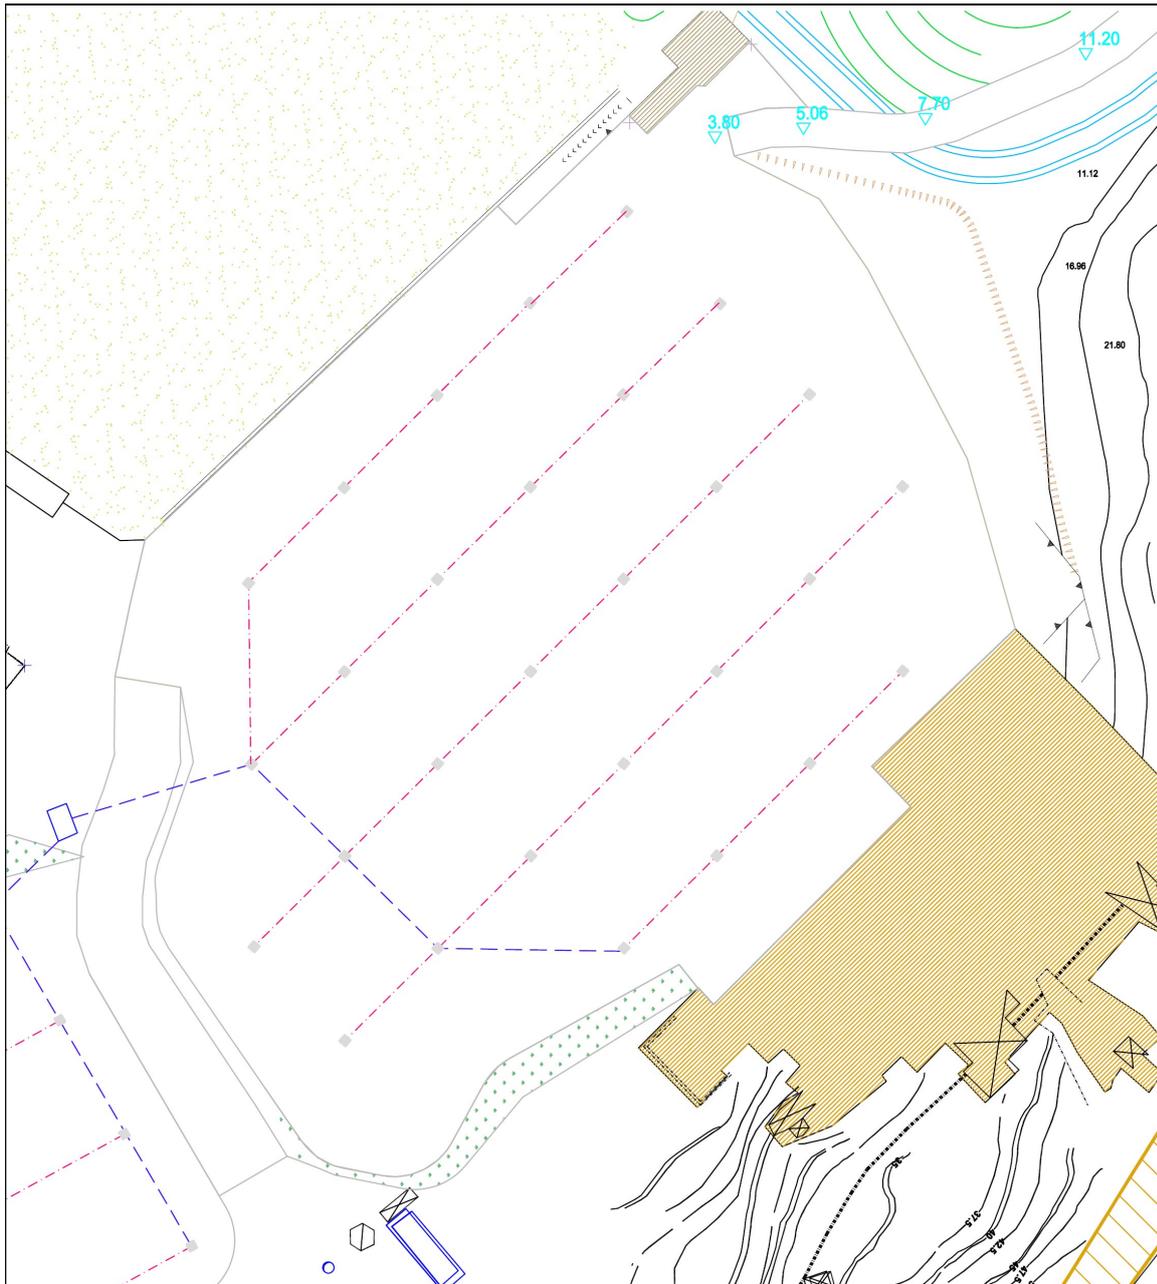
Figura 13 – Planimetria dell'area campo sportivo con la rappresentazione delle opere in progetto

L'area verrà dotata di impianto di drenaggio e smaltimento delle acque meteoriche costituito da un sistema di pozzetti con griglia e condotte in pvc, (condotte secondarie 200 mm e condotta principale del diametro 300 mm che conferirà nella rete cittadina).

Di seguito si riporta la planimetria con la rappresentazione degli interventi previsti (Figura 13).

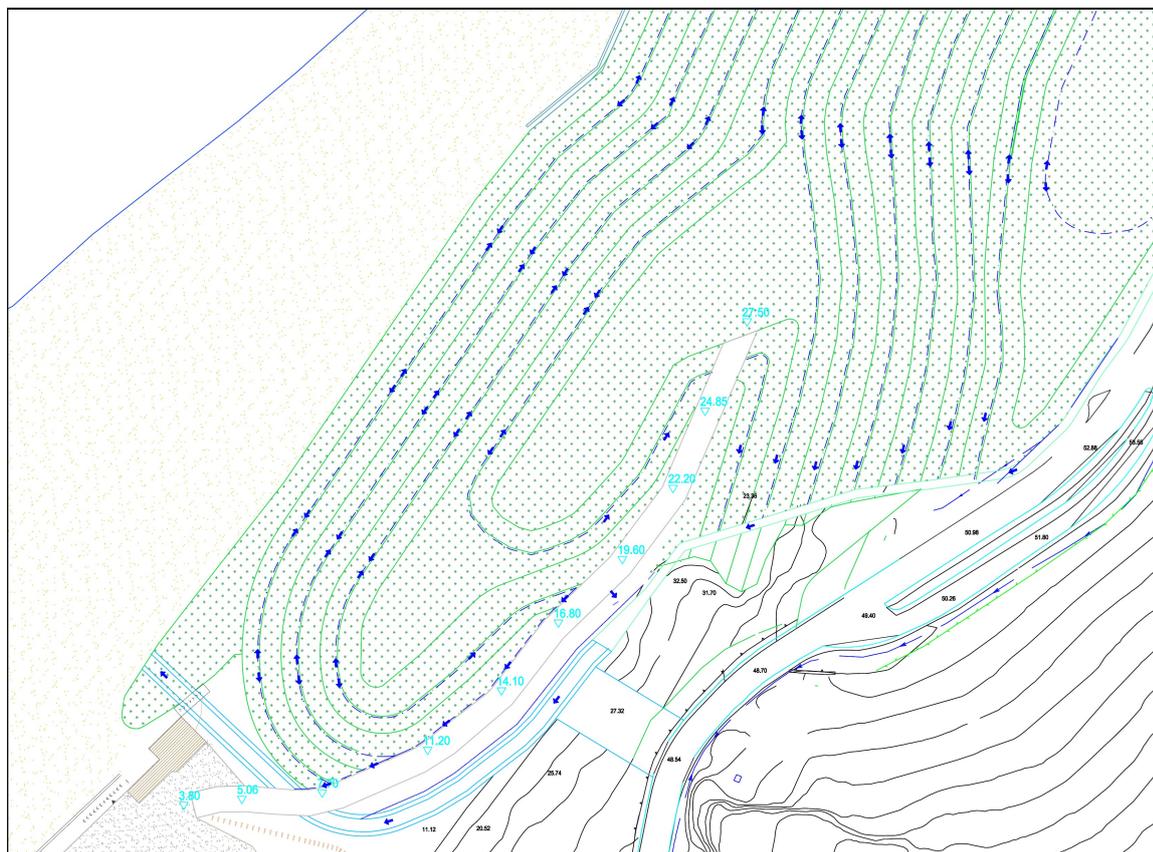
Figura 14 – Planimetria dell'area camper con la rappresentazione delle opere in progetto

- regolarizzazione dell'area di stoccaggio dei fanghi scavati dall'area rimessa imbarcazioni e dal campo sportivo;
- preparazione dell'argine laterale con materiale proveniente dalla discarica opportunamente rullato e compattato;
- trasferimento e messa a rilevato opportunamente compattato dei fini di flottazione provenienti dallo scavo delle aree rimessa imbarcazioni e dal campo di calcio. Il piano di sistemazione finale sarà ubicato a quota 27,50 m s.l.m. e avrà una superficie di circa 2.100 mq;
- rimodellamento generale dell'area, secondo la conformazione di progetto, compresa la formazione della strada di accesso per assicurare l'operatività dei mezzi di trasporto e la formazione delle scarpate.

Di seguito si riporta la planimetria con la rappresentazione degli interventi previsti (Figura 14).

Il paramento di valle dell'argine verrà profilato con gradoni di altezza massima pari a 5 m, e larghezza delle berme di 4 m con una pendenza generale di circa 28° e inclinazione delle singole scarpate pari a 45°, riproponendo lo stesso modello geometrico in continuità di quello della discarica.

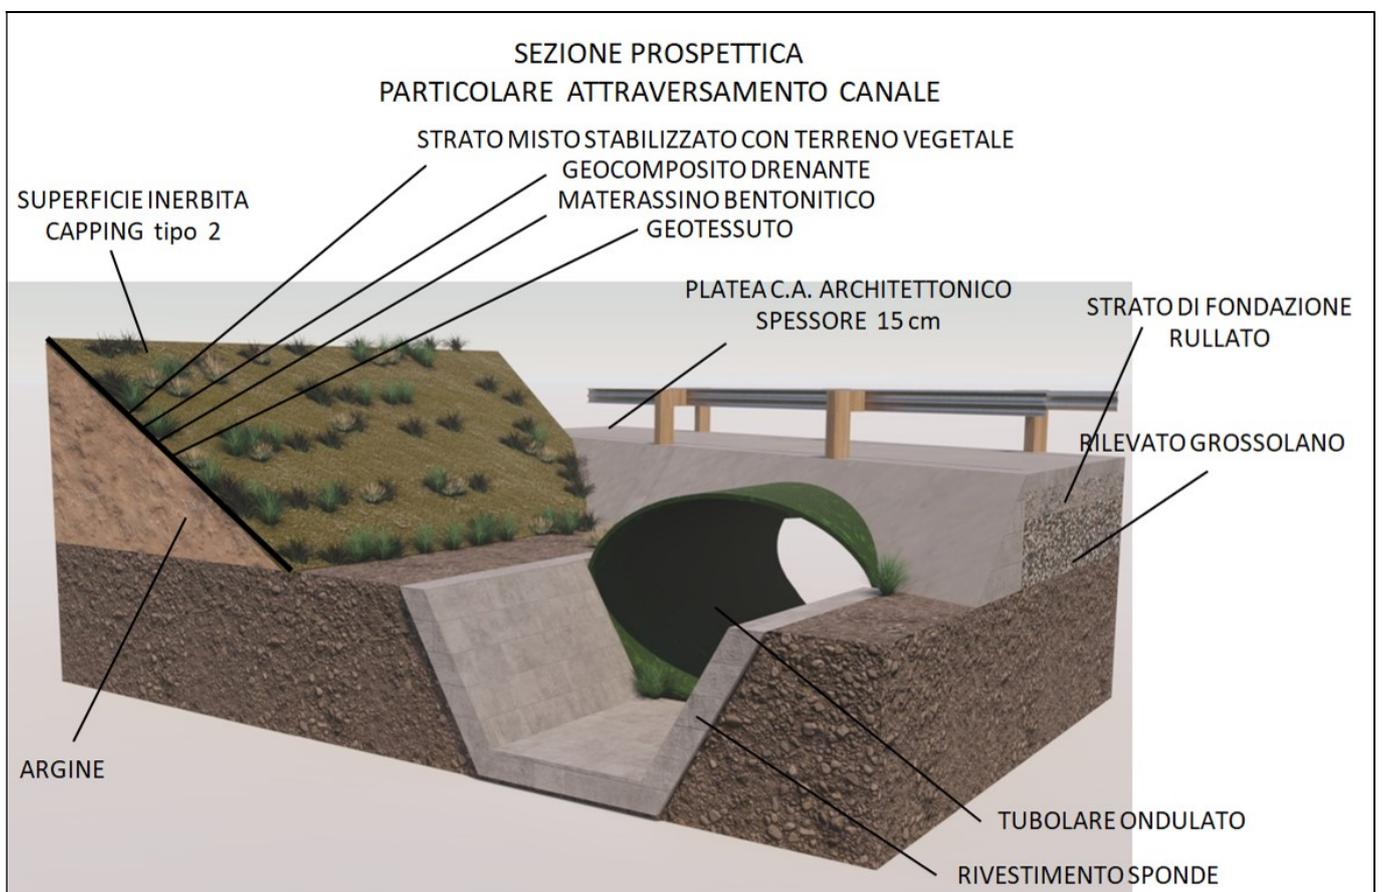
Vista prospettica dell'attraversamento del canale

A protezione dell'area verrà realizzato un canale di guardia in c.a di sezione trapezia, in grado di smaltire e conferire nell'antistante arenile le acque provenienti dal bacino soprastante e quelle del canale di guardia a monte di una parte di discarica oggetto di messa in sicurezza permanente.

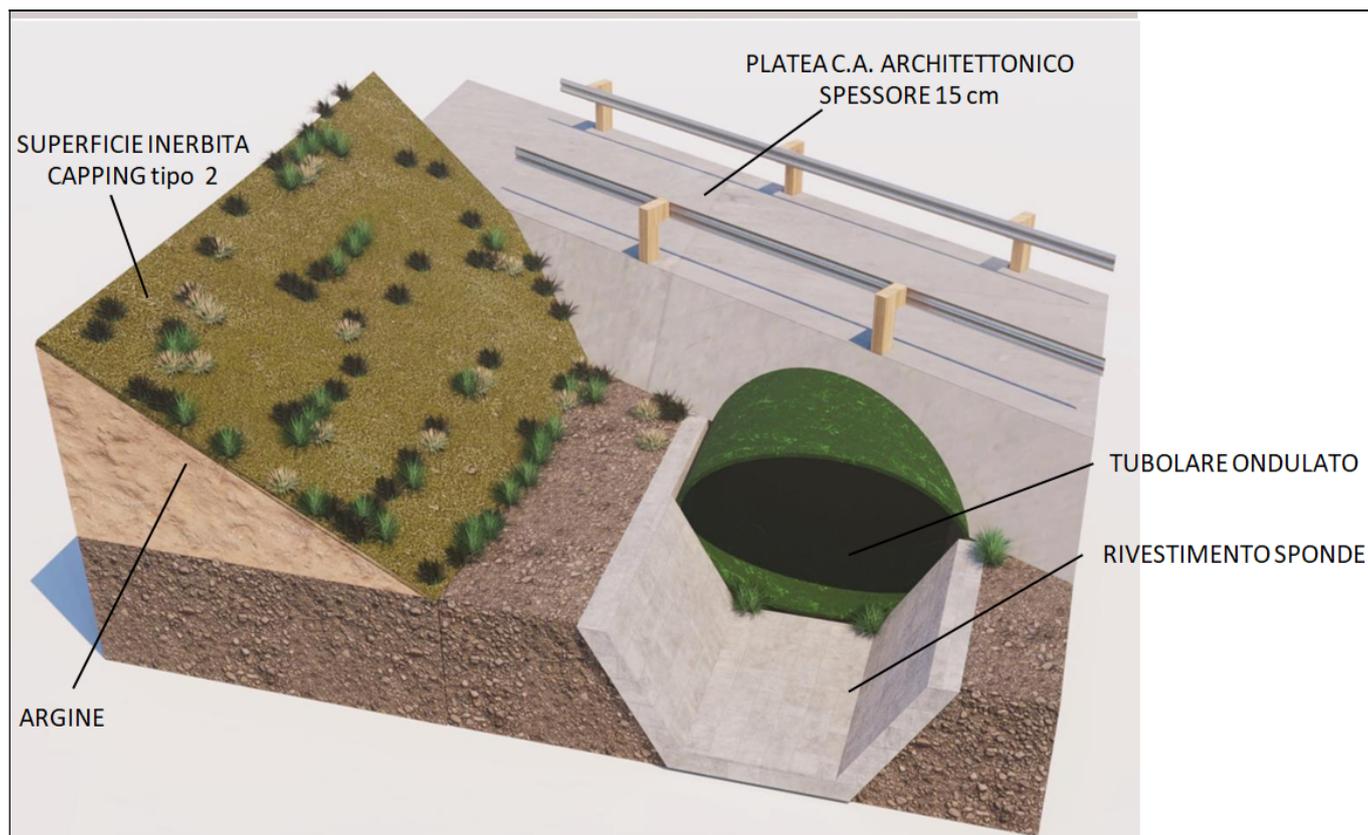
Vista prospettica dell'attraversamento del canale

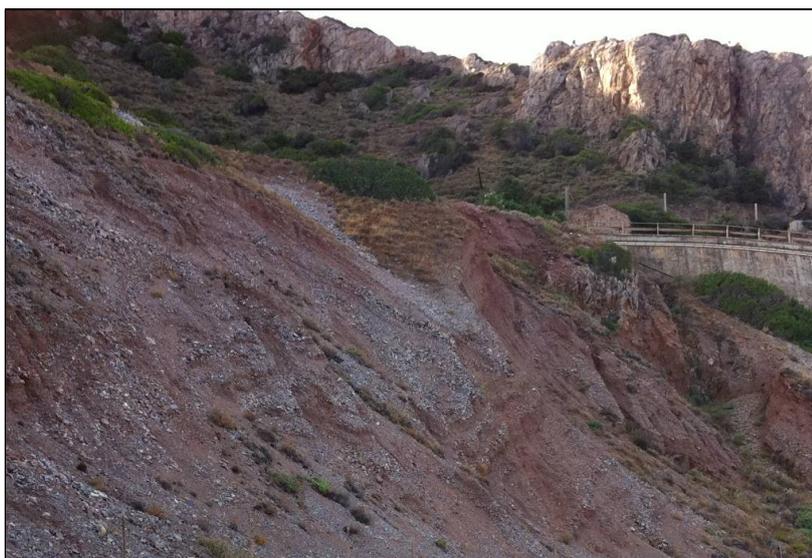
Foto 18 – Esempio di composizione cromatica, granulometrica e di vegetazione spontanea dell'attuale discarica

Si tratta di essenze che vegetano nelle zone più difficili da colonizzare (scarpate rocciose, pietraie e discariche) idonee all'utilizzo di progetto che, grazie al loro forte apparato radicale, contribuiscono a consolidare i terreni con un'azione di "retinazione" dei terreni declivi, determinando la formazione di un orizzonte ben strutturato e meccanicamente stabile (Foto 18).

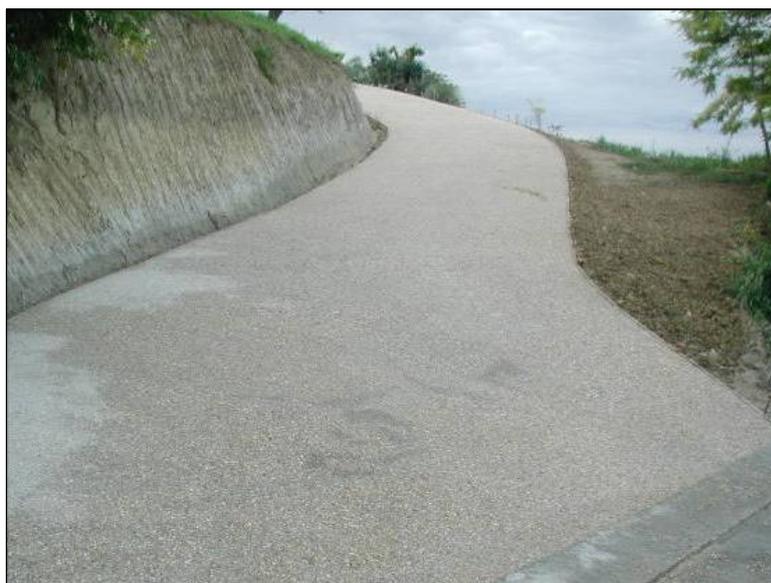
Foto 19 - Esempio di pavimentazione in calcestruzzo con aggregati esposti

Le superfici in cui è stato necessario prevedere il capping con pavimentazione in c.a. dello spessore di 15 cm, verranno realizzate con aggregati esposti mediante spazzolatura; tale finitura superficiale permette di ottenere superfici che per cromatismi e ed effetto visivo sono compatibili con i fondi stradali sterrati esistenti (Foto 19).

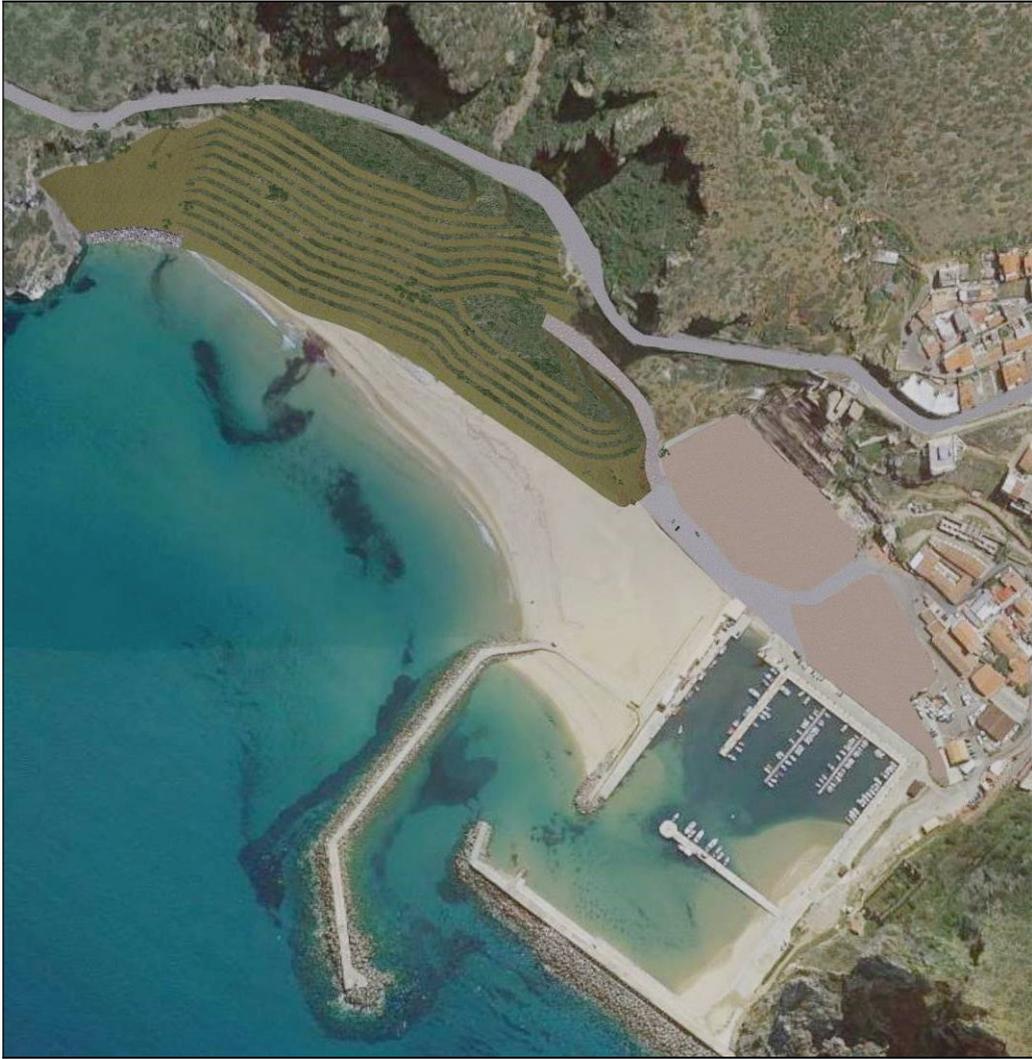
Foto 20b - Ortofoto dell'area di intervento con inserimento delle opere

Si riportano di seguito alcune fotosimulazioni da cui si evince che le scelte progettuali oltre rispondere agli obiettivi fissati per la messa in sicurezza permanente del sito, hanno consentito di inserire gli interventi in maniera armonica nel quadro paesaggistico esistente.

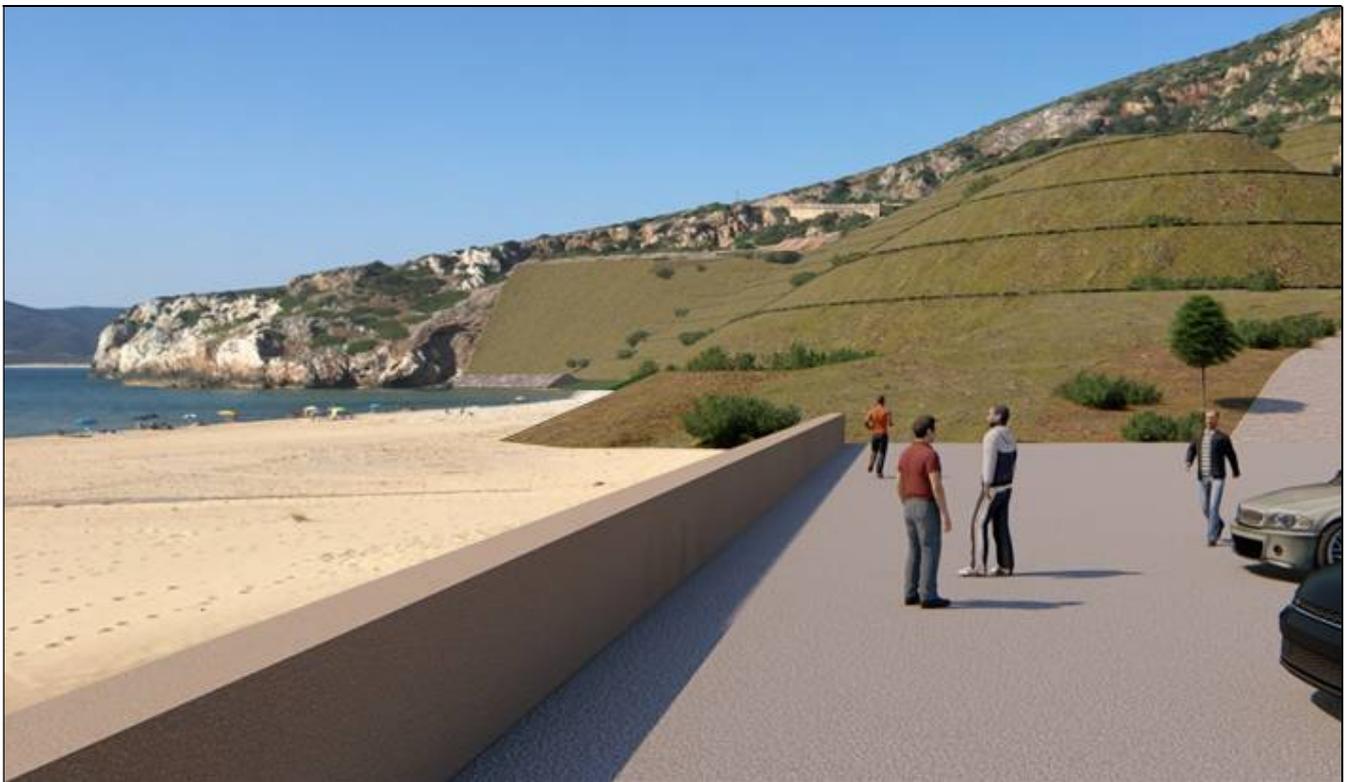
Foto 21b - Foto da sud con inserimento delle opere

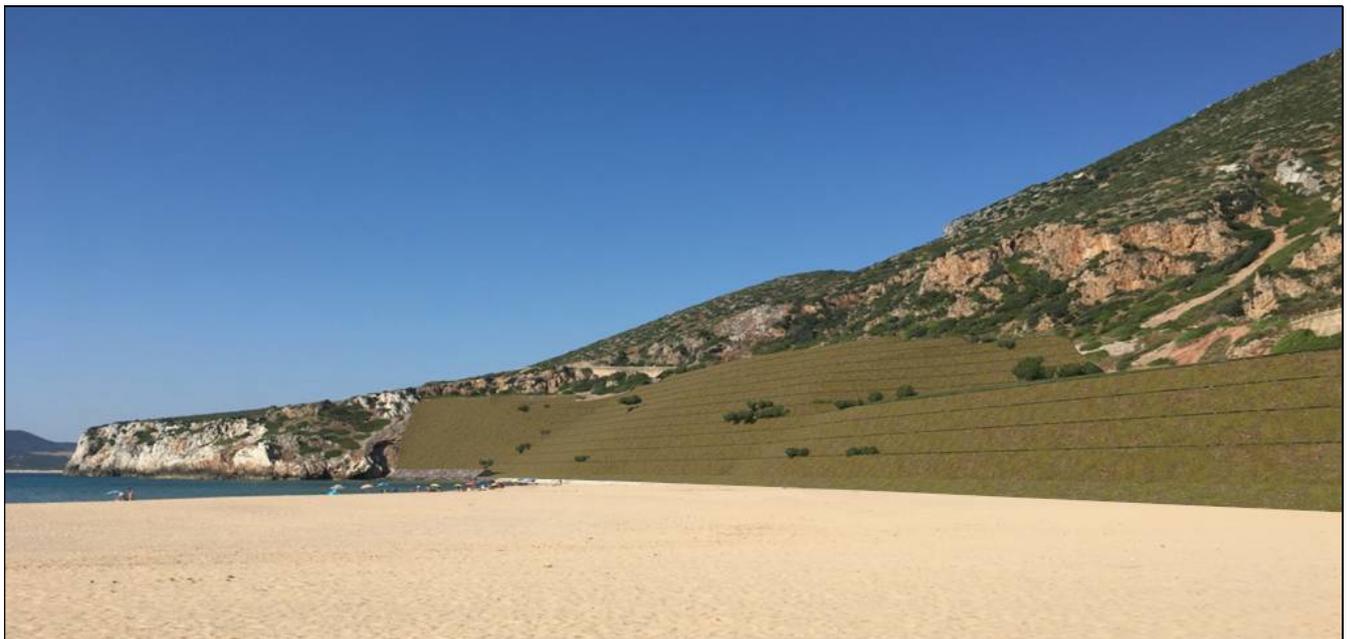
Foto 22b - Vista della discarica dalla spiaggia a seguito degli interventi

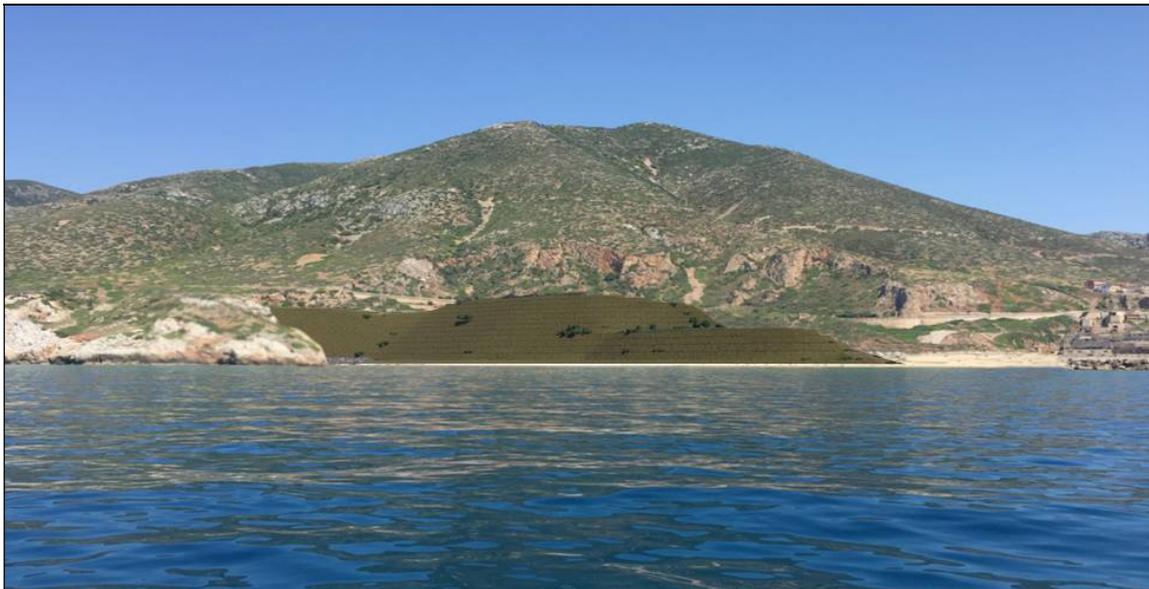
Foto 23b - Vista da ovest della discarica con l'inserimento degli interventi
